Agencija za istraživanje nesreća i
ozbiljnih nezgoda zrakoplova
10000 Zagreb, Prisavlje 14

SAŽETAK ZAVRŠNOG IZVJEŠĆA
O OZBILJNOJ NEZGODI ZRAKOPLOVA
CESSNA 177RG
KOJA SE DOGODILA DANA
03. LIPNJA 2011.
NA LETJELIŠTU HVAR, OTOK HVAR

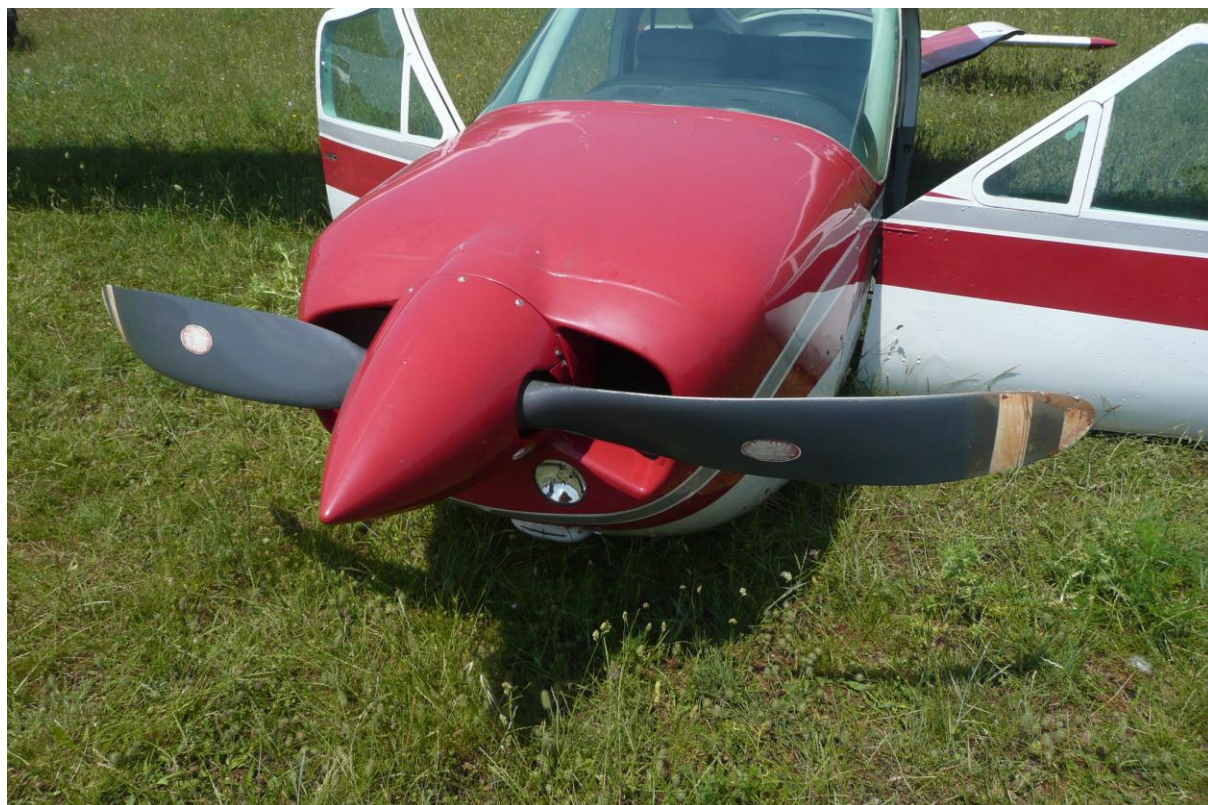
Dana 03. lipnja 2011. godine oko 13:30 sati, na zemljanoj uzletno-sletnoj stazi letjelišta Hvar (ICAO oznaka LDSH) u vlasništvu grada Starog Grada kojim upravlja operator letjelišta Aeroklub „Faros“, došlo je do ozbiljne nezgode zrakoplova C177RG. Navedenog dana, prilikom slijetanja na zemljano uzletno-sletnu stazu, pilot zrakoplova nije spustio stajni trap zrakoplova te je došlo do kontakta donjeg dijela trupa zrakoplova sa zemljanom površinom, proklizavanja i oštećenja elise, motora i donjeg dijela trupa zrakoplova. Tom prilikom pilot i putnica u zrakoplovu nisu ozlijeđeni.

Uslijed kontakta trupa s podlogom, došlo je do vidljivih oštećenja donje strane trupa zrakoplova kao i elise koja je tijekom svog okretanja udarala po zemljanoj površini.

Kao posljedicu udaranja elise u podlogu, sumnja se na oštećenja motora.
